Le Cabinet de la Méridienne Château de Versailles

Restauration des décors sculptés, peints et dorés

Chantier de restauration du cabinet de la Méridienne
Décors menuisés et parquet
2013-2014

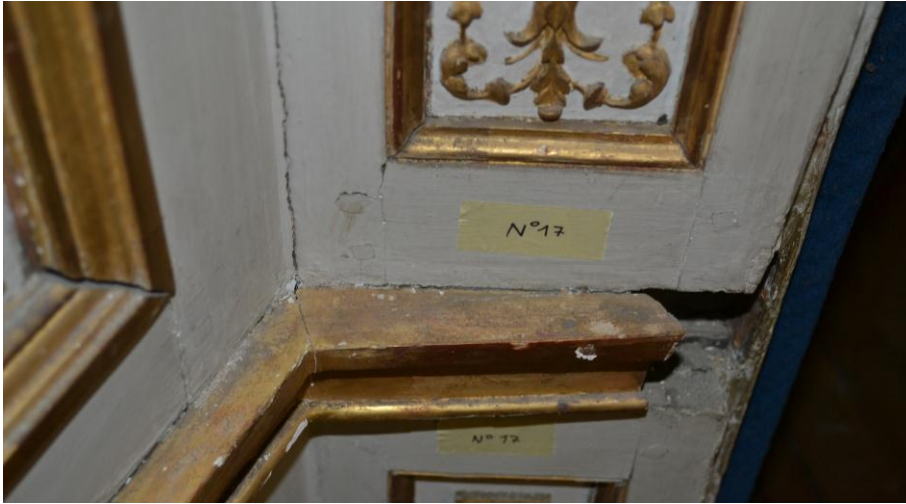
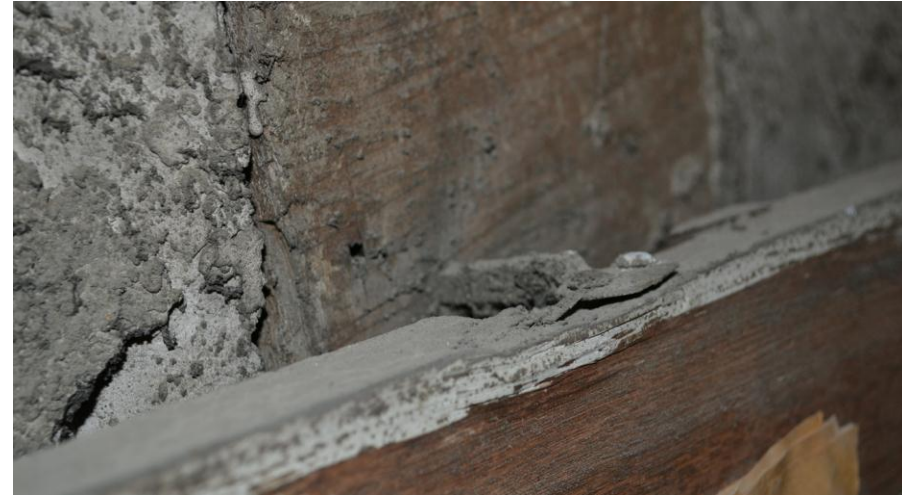
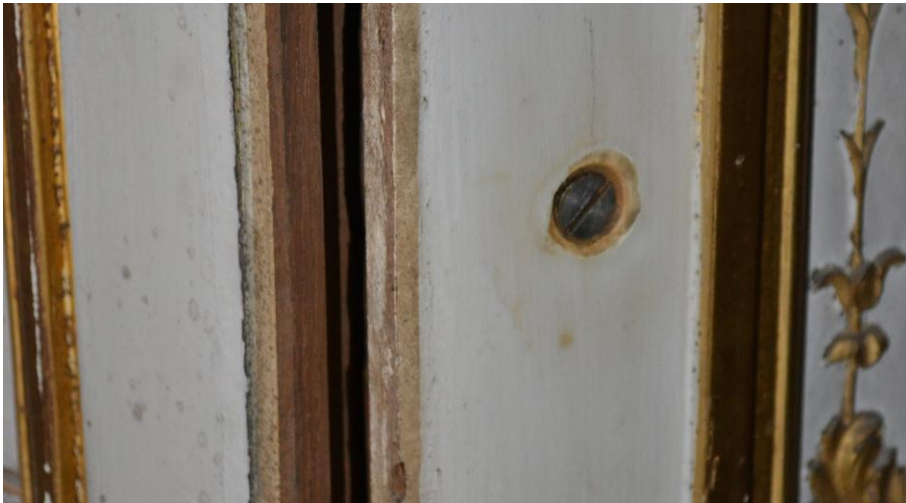
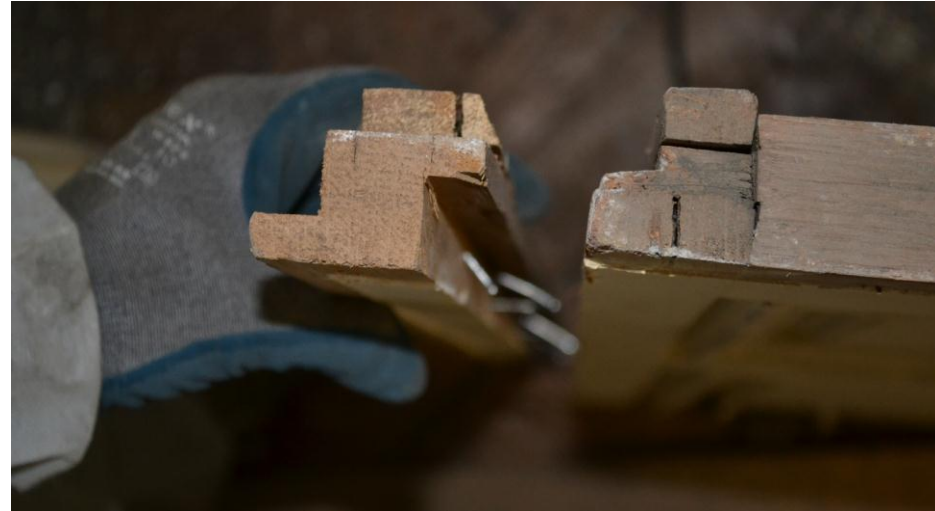
I- Repérage et dépose de la pièce :

- Listing de tous les éléments composant les décors
- Repérage de leur emplacement
- Repérage des modes de fixation et d'assemblage
- Repérage des traumatismes et altérations
- Dépose de l'ensemble des panneaux et éléments

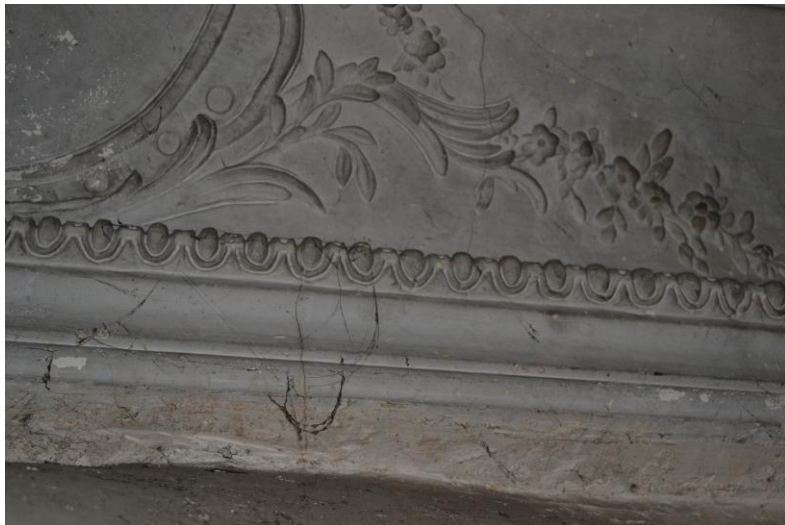
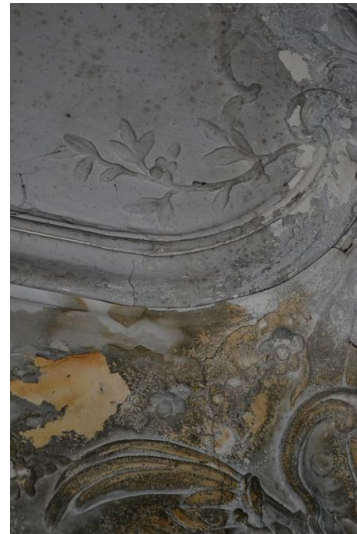
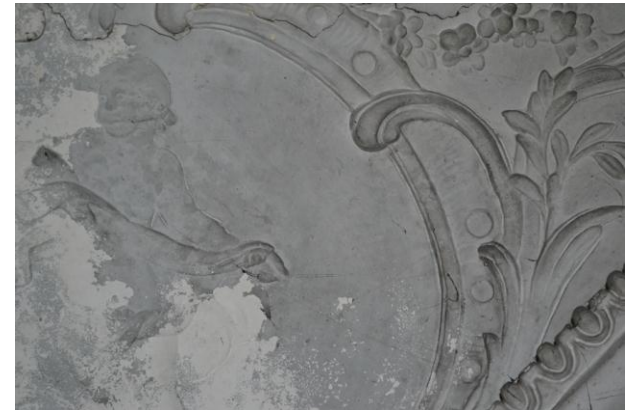
Le plafond de l'escalier de Marie-Antoinette :

- Lors de la dépose des corniches, découverte de la corniche en stuc de l'escalier antérieur au cabinet.

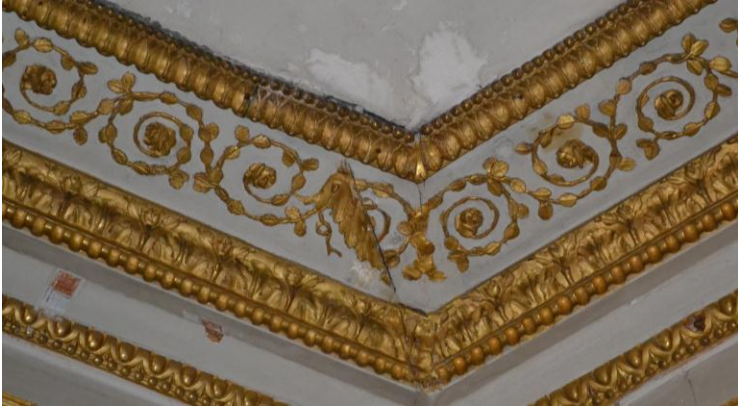
Les modifications structurelles : Modifications de la corniche

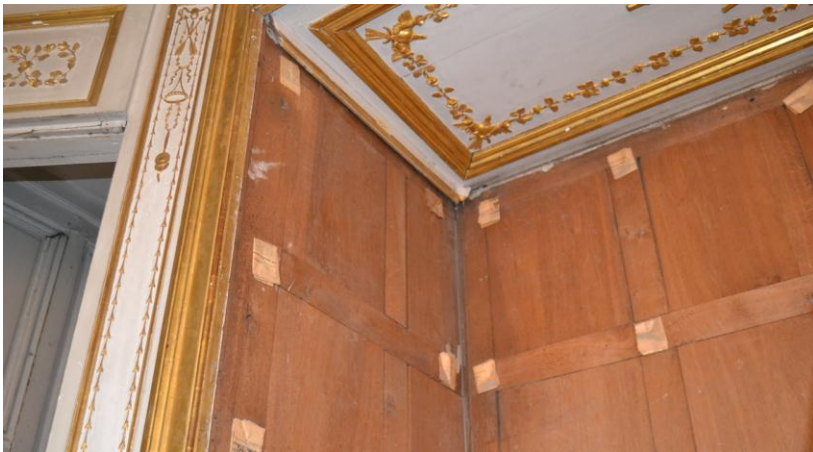
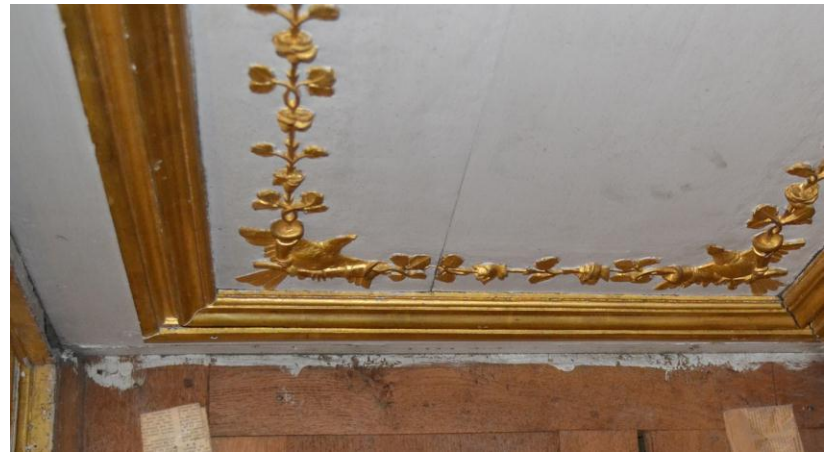
Les modifications structurelles : constat du rétrécissement de l'alcôve

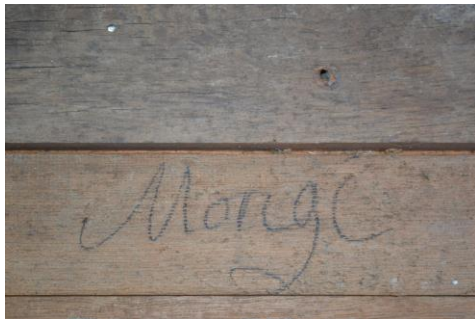
Constat sur les parcloses rajoutée de part et d'autre des portes d'une signature de « *Monge* ».

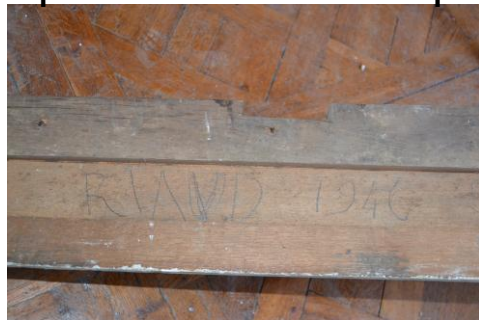
Repose en 1946 des panneaux par « *Riaud* »

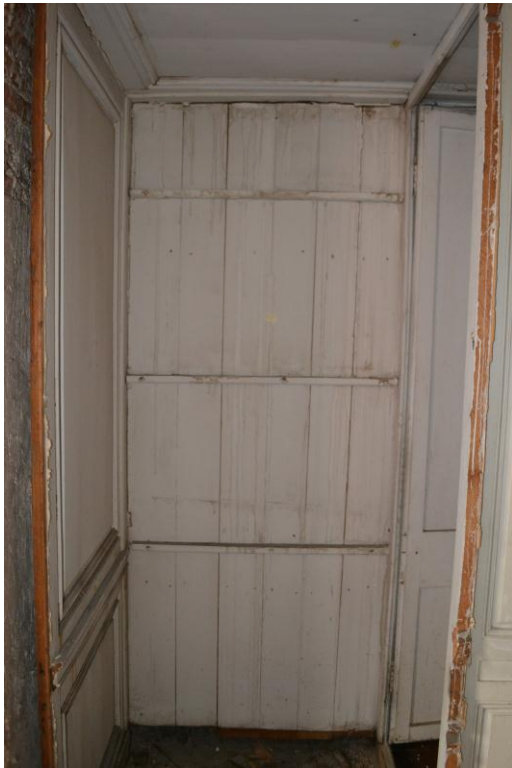
3. Les éléments jamais déposés: Le fond de l'alcôve

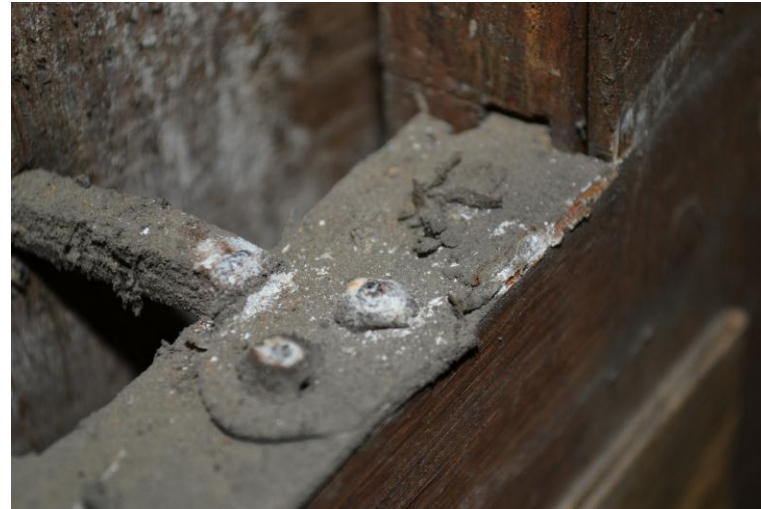
Le placard situé sur le mur est (Bibliothèque de la Reine)

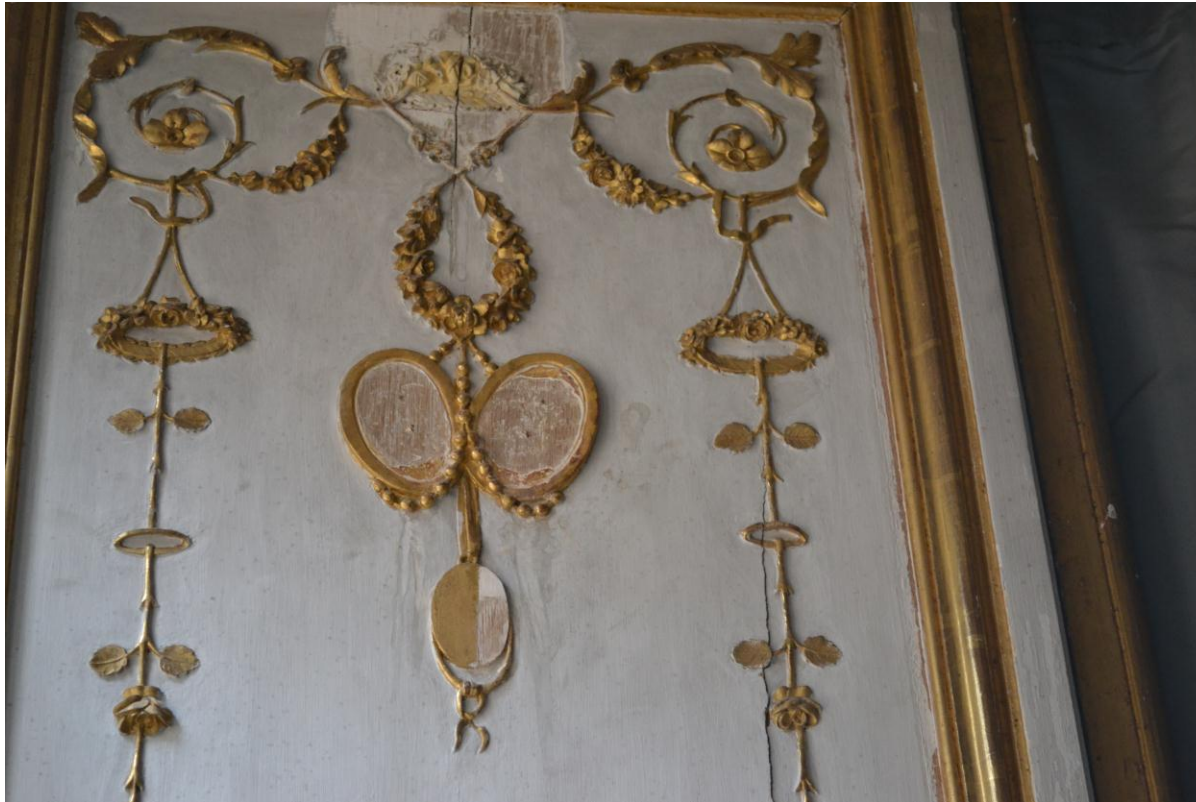
Éléments sculptés bûchés sur les volets lors de la Révolution

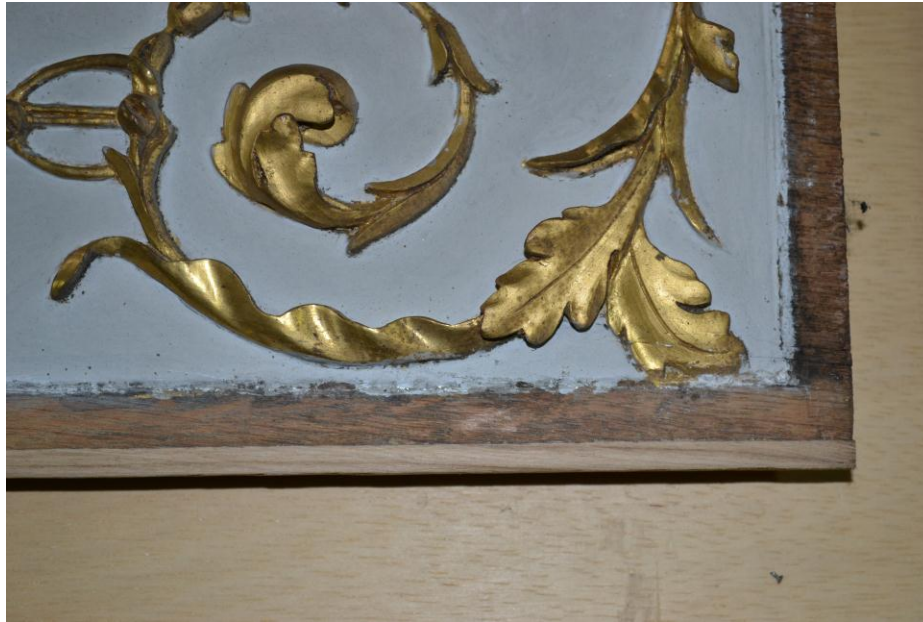
Afin de remédier au rétrécissement du bois dû à sa dessiccation.

3. Allongement de certains panneaux :
