Société des Amis
de Versailles

Restauration du Boudoir de Marie-Antoinette

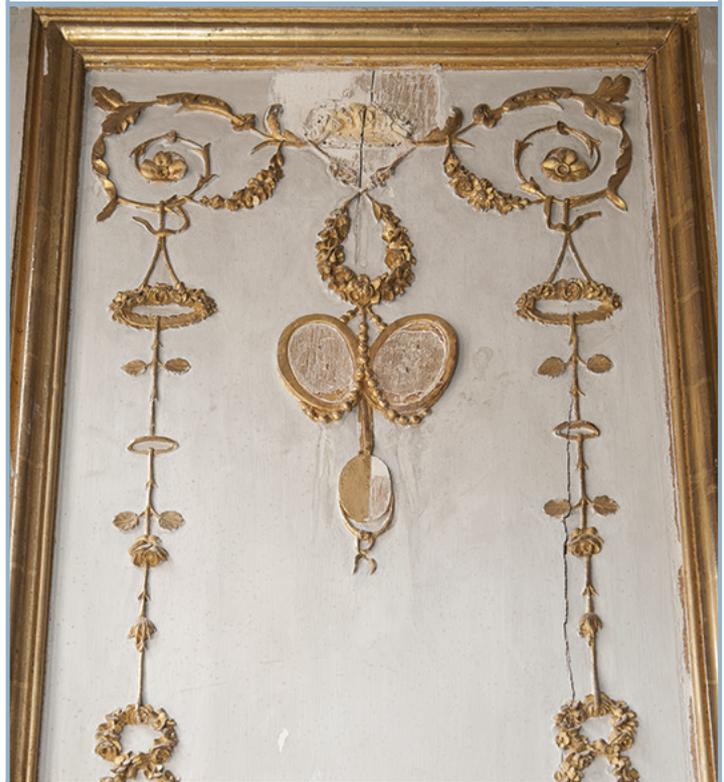
Le Boudoir de la Reine offre aujourd'hui une image bien atténuée de sa splendeur d'autrefois : dorure éteinte, peinture grisâtre, panneaux de lambris fissurés, pièces manquantes. Son état actuel marqué par une grande vétusté des décors et du parquet nécessite une restauration importante pour retrouver toute la finesse de son éclat d'origine.

Hormis quelques travaux d'entretien, aucune intervention majeure n'a été entreprise depuis sa création. L'étude préalable réalisée par Frédéric Didier, architecte en chef des Monuments Historiques, a notamment permis d'analyser les différentes couches de peinture et de dorure afin d'établir une chronologie des états anciens. Après des relevés précis, l'ensemble de la pièce a été démonté pour permettre la restauration des bronzes, des boiseries et du parquet, ainsi que l'installation d'équipements techniques (éclairage, sécurité incendie). La dorure ancienne est en train d'être nettoyée et les peintures à la colle au « blanc de Roi » sont en cours de restauration selon les méthodes du XVIII^{ème} siècle.
